## รายงานผลการประเมิน ESG คู่ค้า (Supplier ESG Onsite Assessment Report 2025)

รายงานฉบับนี้จัดทำขึ้นเพื่อใช้เป็นหลักฐานประกอบการดำเนินงานด้าน Sustainable Procurement ของบริษัท พีอาร์ทีอาร์ กรุ๊ป จำกัด (มหาชน) โดยเป็นการประเมินคู่ค้า Italthai Tower Juristic ผ่านการทบทวนเอกสาร การสัมภาษณ์ผู้แทนคู่ค้า และการตรวจประเมินหน้างาน (Onsite Assessment) เพื่อประเมินแนวปฏิบัติด้านสิ่งแวดล้อม สังคม และบรรษัทภิบาล (Environmental, Social and Governance: ESG) รวมถึงระบุจุดแข็ง ประเด็นที่ควรพัฒนา เพื่อสนับสนุนการยกระดับการดำเนินธุรกิจอย่างยั่งยืนของคู่ค้า

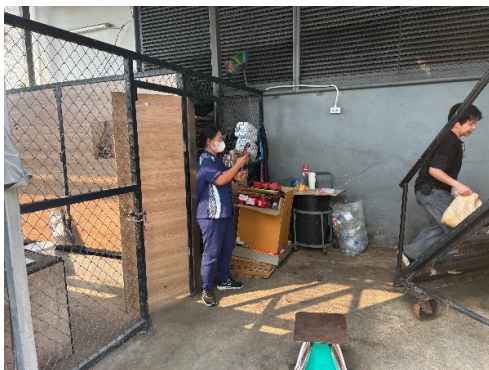
- คู่ค้ามีระบบบริหารจัดการของเสียและการคัดแยกขยะอย่างเป็นรูปธรรม โดยมีการกำหนดพื้นที่รวบรวมและคัดแยกขยะอย่างเป็นสัดส่วน พร้อมทั้งสนับสนุนการคัดแยกประเภทของเสียก่อนนำไปกำจัดหรือส่งต่อเพื่อการรีไซเคิลที่เหมาะสม ซึ่งช่วยเพิ่มประสิทธิภาพในการบริหารจัดการของเสียและส่งเสริมการใช้ทรัพยากรอย่างคุ้มค่า ทั้งนี้ ได้ร่วมมือกับคู่ค้าดำเนินโครงการ ITT Waste Zero เพื่อส่งเสริมการมีส่วนร่วมของผู้เข้าในการลดปริมาณขยะและเพิ่มประสิทธิภาพการคัดแยกขยะ ณ แหล่งกำเนิด โดยจัดให้มีจุดคัดแยกขยะเฉพาะประเภทสำหรับแก้วน้ำและบรรจุภัณฑ์พลาสติก (PET) พร้อมกำหนดแนวทางให้ผู้ใช้งานแยกของเหลวออกก่อนทิ้ง เพื่อสนับสนุนการคัดแยกวัสดุรีไซเคิลอย่างถูกต้อง ลดการปนเปื้อนของของเสีย และเพิ่มประสิทธิภาพในการนำวัสดุกลับเข้าสู่กระบวนการรีไซเคิล ทั้งนี้ โครงการดังกล่าวได้ดำเนินการติดตั้งจุดคัดแยกขยะเพิ่มเติมจำนวน 2 จุด เพื่อส่งเสริมการมีส่วนร่วมในการบริหารจัดการของเสียภายในอาคาร โดยจากข้อมูลการติดตามปริมาณขยะของอาคาร พบว่า ปริมาณขยะรวมมีแนวโน้มลดลงอย่างต่อเนื่องภายหลังการดำเนินโครงการ ITT Waste Zero และสามารถลดปริมาณขยะที่ต้องนำไปกำจัดได้มากกว่าร้อยละ 30 เมื่อเทียบกับช่วงก่อนดำเนินโครงการ

พื้นที่คัดแยกขยะภายใต้โครงการ ITT Waste Zero

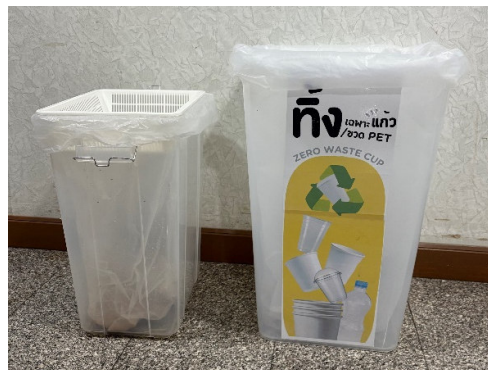
จุดคัดแยกแก้วน้ำและบรรจุภัณฑ์พลาสติก (PET)

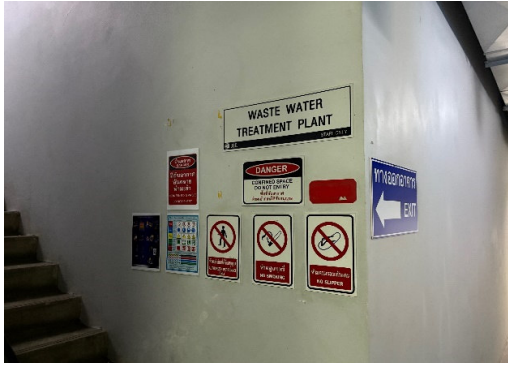
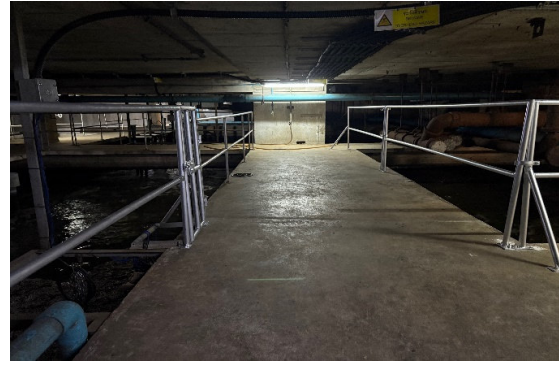
- คู่ค้ามีระบบบำบัดน้ำเสียที่รองรับการดำเนินงานภายในอาคาร และมีการตรวจวิเคราะห์คุณภาพน้ำทิ้งโดยห้องปฏิบัติการที่เกี่ยวข้อง พร้อมจัดส่งรายงานผลต่อหน่วยงานราชการตามข้อกำหนดทางกฎหมายอย่างสม่ำเสมอ โดยไม่พบการระบายน้ำทิ้งออกสู่แหล่งน้ำสาธารณะโดยตรง

ภาพถ่ายระบบบำบัดน้ำเสียภายในอาคาร

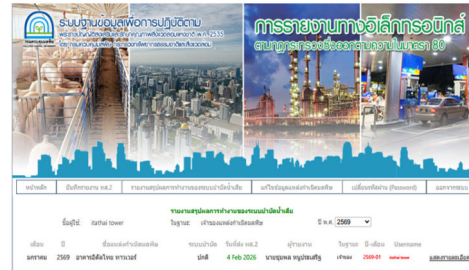
ตัวอย่างส่งรายงานบน Website กรมควบคุมมลพิษ

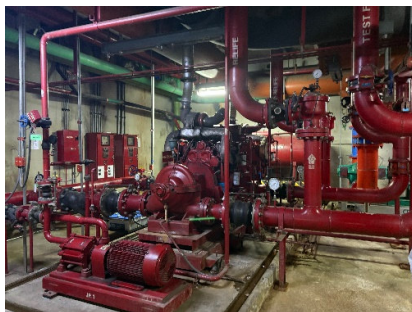
- มีการบริหารจัดการด้านแรงงานและสภาพการจ้างงานที่สอดคล้องกับกฎหมายที่เกี่ยวข้อง พร้อมจัดให้มีค่าตอบแทนและสวัสดิการที่เหมาะสมสำหรับพนักงาน
- จากการตรวจประเมินพบว่า มีระบบบริหารจัดการด้านความปลอดภัยและการเตรียมความพร้อมต่อเหตุฉุกเฉินสำหรับผู้เข้าและผู้ใช้อาคาร โดยมีการจัดทำแผนความปลอดภัยและแผนตอบสนองเหตุฉุกเฉินประจำปี ควบคู่กับการดำเนินการตรวจสอบ บำรุงรักษา และทดสอบประสิทธิภาพของระบบป้องกันอัคคีภัยอย่างสม่ำเสมอ จากการตรวจสอบหลักฐานการดำเนินงาน พบว่ามีการจัดทำแผนการตรวจสอบและบำรุงรักษาเชิงป้องกัน (Preventive Maintenance Program) ครอบคลุมระบบที่สำคัญต่อความปลอดภัยของอาคาร รวมถึงมีการกำหนดรอบการตรวจสอบและบำรุงรักษาอย่างเป็นระบบตลอดทั้งปี รวมถึงมีการทดสอบประสิทธิภาพเครื่องสูบน้ำดับเพลิง (Fire Pump Performance Test) โดยผู้เชี่ยวชาญภายนอก พร้อมจัดทำรายงานผลการทดสอบและบันทึกการตรวจสอบอุปกรณ์

ภาพถ่ายห้องเครื่องสูบน้ำดับเพลิง (Fire Pump Room)
